Odborný dendrologický posudek stromů v Soběslavi na náměstí u kostela sv. Petra a Pavla

Posudek byl vypracován na žádost Města Soběslav, objednávka č. 132/2016. Místní šetření, sběr dat a měření bylo provedeno a fotodokumentace pořízena dne 19. 8. 2016 zpracovatelem posudku.

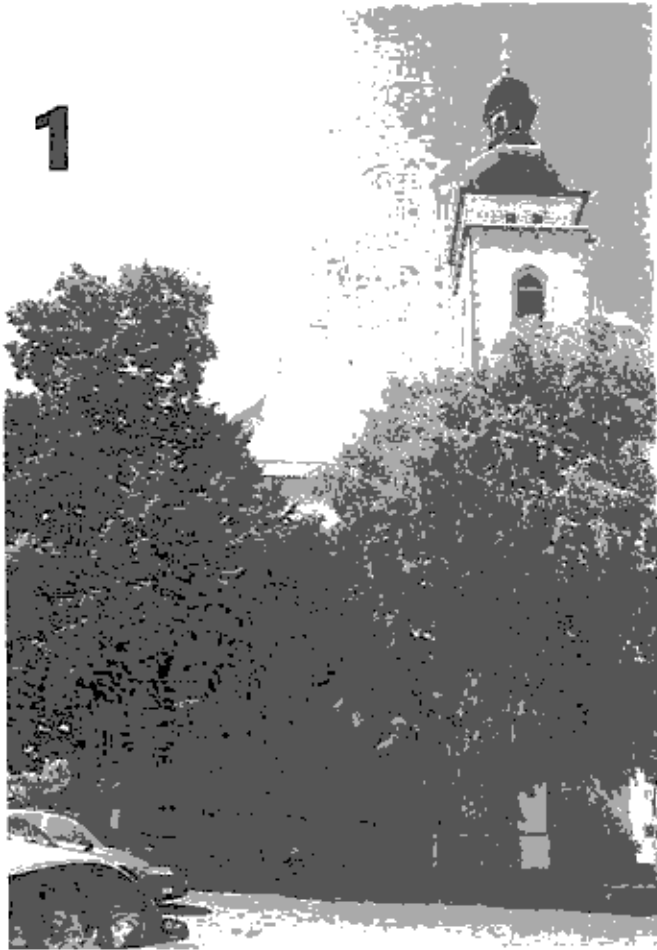
Stromy rostou u východní stěny kostela sv. Petra a Pavla, na náměstí v Soběslavi, na pozemku č. parc. 3905/8 v k.ú. Soběslav. Jedná se o dvě lípy, obě rostou v přibližně stejné vzdálenosti před zdí kostela. Zasaženy byly souměrně po obou stranách od středu stěny, mezi nimi stojí kříž a dvě sochy světců (foto č. 1). Jde o zeď za zády oltáře, se dvěma svislými vitrážovými okny. Mezi kmeny a sochami jsou umístěny lavičky a odpadkové koše (foto č. 3). Před průčelím kostela je parkoviště a vjezd na něj, takže pod korunami posuzovaných lip projíždějí a parkují osobní vozidla (foto č. 1).

Později bylo celkem brzy od ořezu na hlavu opět upuštěno a stromy vytvořily bohaté, husté a široké sekundární koruny. Jejich vzájemná vzdálenost je ovšem jen 10 m, což je malý prostor pro stromy s rozvinutou korunou. Jejich koruny se propojily a zcela zakryly okna podél oltáře (foto č. 1).

Vitrážová okna za oltářem mají dolní okraj ve výši 4 m od země a horní rám je ve výši 10 m. Má jimi do loďe kostela pronikat zejména východní sluneční světlo. Vzhledem k bohatému větroví jsou však téměř zcela zakryta a tento důležitý účel není splněn (foto č. 1, 14). V bezlistém stavu je situace jen o málo lepší, neboť zavětvení sekundárních korun je poměrně husté.

Velmi pěkné průčelí kostela v současné době vůbec není vidět (foto č. 1), takže návštěvníci města kolem procházejí bez povšimnutí. Odstraněním lip se kostel opticky odkryje a stane se poutavým objektem při pohledu z plochy náměstí.

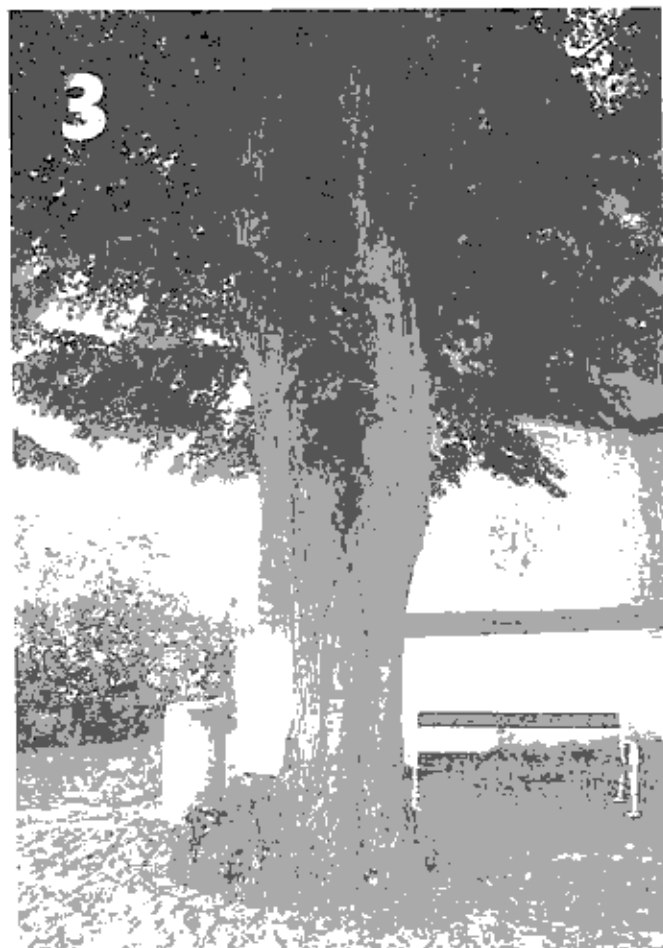
Strom č. 1 (foto č. 3): lípa srdčitá (*Tilia cordata*), obvod kmene ve výši 130 cm od země je 240 cm. Celkově je nakloněná od stěny kostela do volného

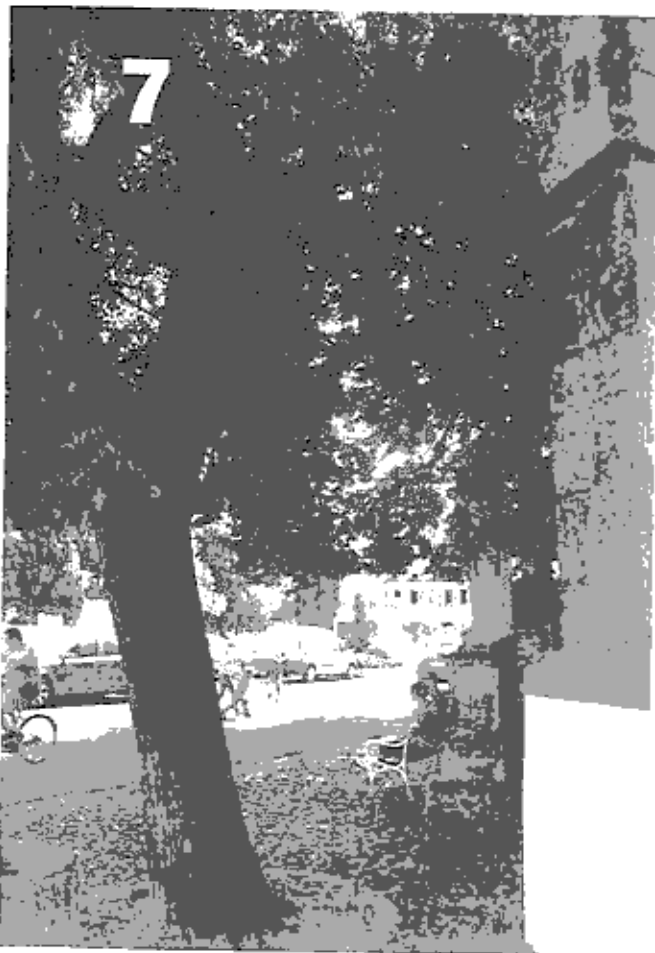
7

Strom č. 2 (foto č. 7): lípa srdčitá (*Tilia cordata*), obvod kmene je 202 cm, je o něco nižší, ale má naopak širší a rozvolněnou korunu. Nejvzdálenější konce větví dosahují až do vzdálenosti 9 m od svislé osy paty kmene.

Ve výši 3 m se hlavní kmen dělí na 2 dílčí kmene, svislejší je silnější (foto č. 7, 10). Výše se pak dělí na několik vrcholů. Také zde došlo k razantnímu sesazení koruny a následnému vytvoření členité a netvárné druhotně sekundární

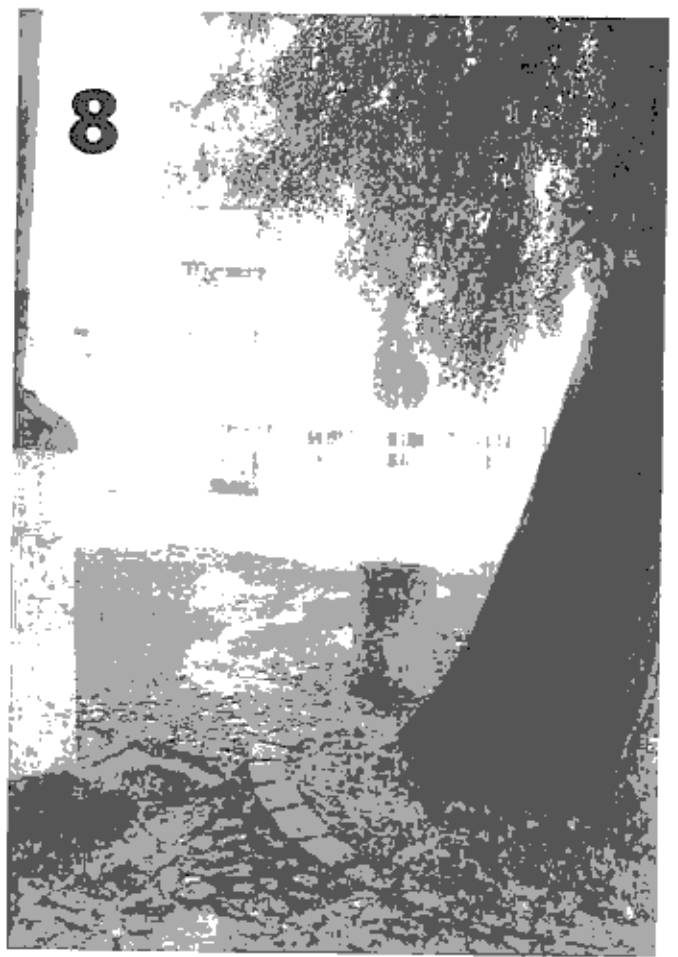
8

Má celkový výrazný náklon směrem od kostela (foto č. 8, 13). Nejedná se o náklon z růstu, ale o náhlé naklonění po nějaké události, související se zásahem do kořenů a silným větrem před řadou let. Po naklonění se na kmeni na tahové straně vytvořilo výztužné žebro z reakčního dřeva, pokračující silným kořenem směřujícím podél opěrného pilíře. Tento kořen zdvihá terén až o 20 cm nad původní úroveň a došlo zde k výraznému poškození dlažby a betonového soklu kostela. Spáry mezi kameny jsou mnohonásobně rozšířeny oproti jiným místům (foto č. 9).

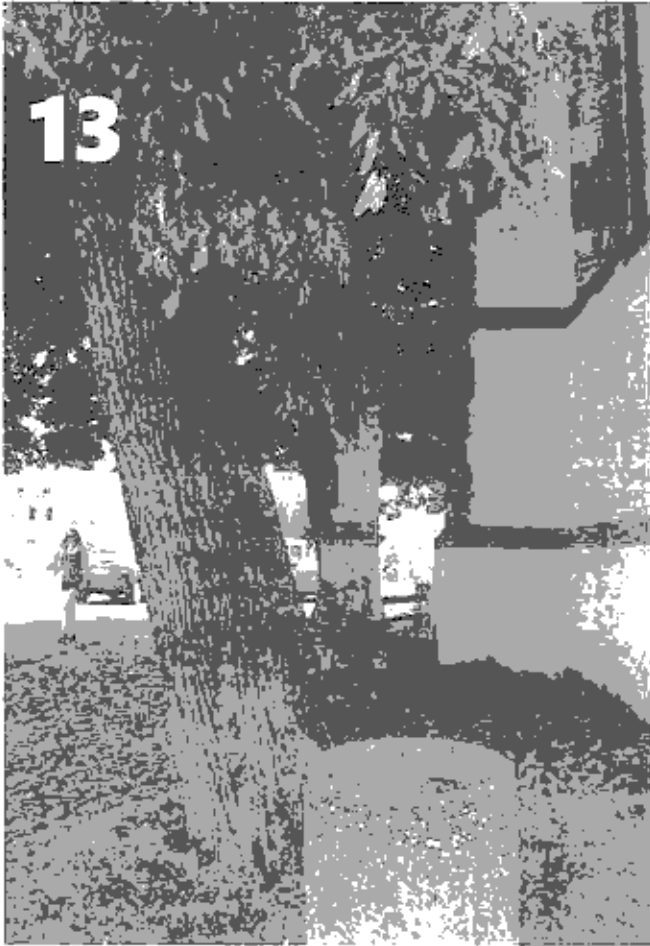
Vzhledem k výrazným disproporcím a postupujícímu náklonu (foto č. 13), hrozí i celkové vyvrácení této lípy, a to nejen za nepříznivých povětrnostních podmínek.

Z bezpečnostních a dalších popsanych důvodů, navrhuji radikální řešení celkovým odstraněním obou stromů v době nejbližšího období vegetačního klidu.
