# **ZNALECKÝ POSUDEK**

č.2/15/2016

**Předmět posudku:** 2 lípy malolisté u kostela sv. Petra a Pavla na náměstí  
Republiky v Soběslavi  
**Účel posudku:** posouzení zdravotního stavu, provozní bezpečnosti stromů a  
návrh opatření

**Datum zpracování:** 11.11.2016

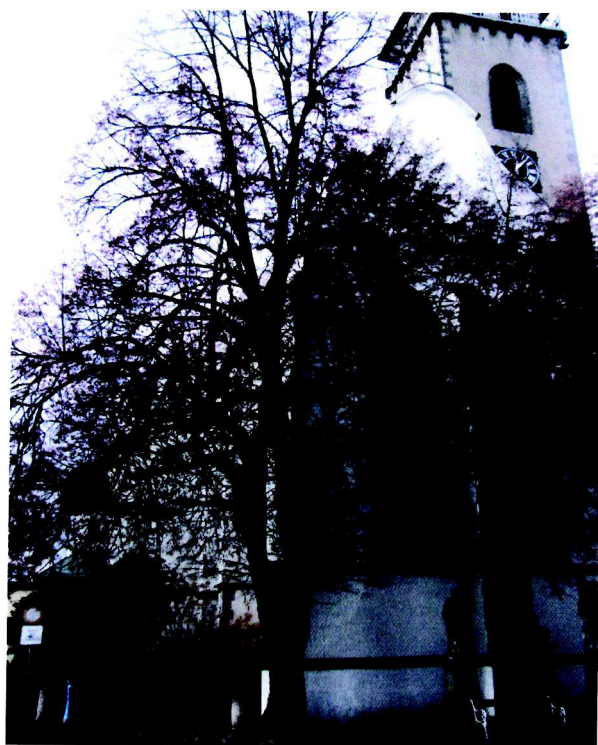
Lípa č. 1 – celkový pohled

Větší z posuzovaných lip (při pohledu z náměstí vlevo od kříže a soch) má korunu mírně asymetrickou. Jedná se o sekundární korunu po několikerém sesazení v minulosti. V důsledku těchto a dalších navazujících neodborných zásahů vznikly na stromě poškození a defekty v podobě tlakových větvení a dutin na kosterních větvích. Tyto dutiny jsou povětšinou po okrajích zpevněny hojivým pletivem – kalusem. Tlaková větvení jsou patrná ve výškách cca 2,5m a 8m. Ve výšce cca 2,5m je otevřená dutina o rozměrech cca 20x20cm, což v kombinaci se zmíněným tlakovým větvením znamená místo, kde je výrazně snížena stabilita stromu.

Sadovnická hodnota 2-3 body

- redukční řez celé koruny o 2-5m, dlouhých stojatých větví o cca 5m, ostatních ležatých větví o cca 2m, tzn. výškovou redukci o cca 5m, stranovou redukci o cca 2m
- zdravotní řez. Zakrácenou kosterní větev směrem ke kostelu jen zapěstovat zdravotním řezem
- tvarovací řez zaměřený na oddálení větví od stavby kostela na minimální vzdálenost 1,5m
- zastřešení dutiny ve hlavním větvení (ve výšce cca 2,5m) nejlépe epoxidovou stříškou s dostatečným větracím otvorem.

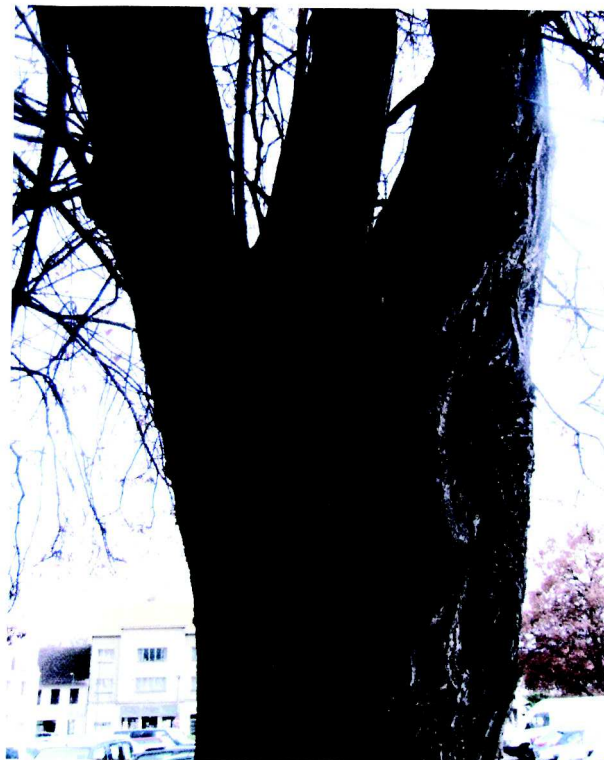
Lípa č. 1 – hlavní větvení

Kmen posuzované lípy vykazuje známky centrální dutiny, která navazuje na již zmíněnou otevřenou dutinu v hlavním větvení stromu. Dle metodiky SIA existence centrální dutiny v kmeni stromu snižuje stabilitu stromu jen o cca 10%, tudíž nejslabší místo z hlediska stability stromu je zmiňované tlakové větvení s otevřenou dutinou ve výšce cca 2,5m. Stabilita celé koruny je částečně snížena, proto navrhuji její zajištění redukčním řezem. Díky vhodné fyziologické vitalitě je koruna dostatečně zahuštěná na provedení redukčního řezu a dá se také předpokládat, že na něj strom zareaguje dobře.

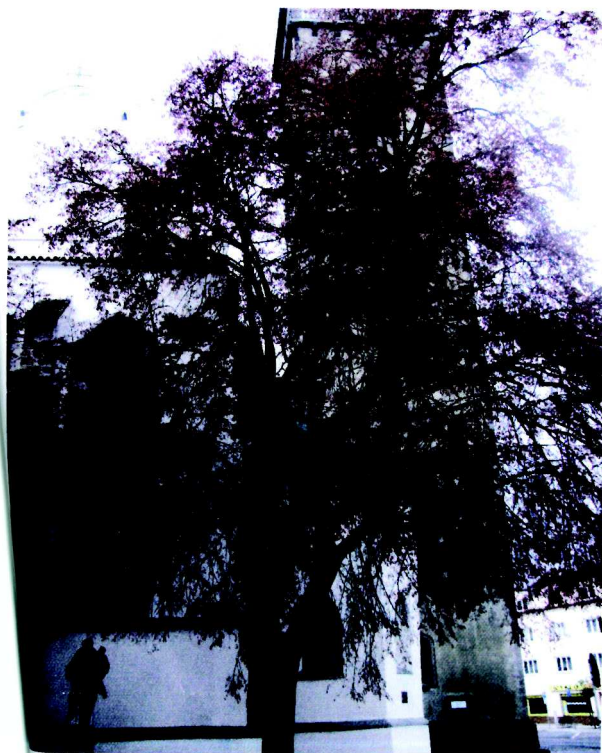
Lípa č. 2 – celkový pohled

Menší z lip u kostela (při pohledu z náměstí vpravo od kříže a soch) má výrazně asymetrickou korunu vychýlenou směrem od kostela. Také tato lípa má sekundární korunu vytvořenou novými výhony po razantním sesazení v minulosti ve výšce 5-7m. Tímto zásahem opět vznikly na kosterních větvích a kmeni poškození v podobě tlakových větvení a otevřených dutin. Okraje těchto dutin jsou však dostatečně zpevněny hojivým pletivem, jež má vyšší pevnost než okolní dřevo. Na kosterní větví I. řádu je ve výšce cca 4m patrna jedna z největších otevřených dutin o rozměrech cca 20x10cm. Další z větších otevřených dutin je na kosterní větví směřující nad sochu – i tyto dutiny jsou na okrajích zpevněny kalusem.

Sadovnická hodnota 3 body

- redukční řez celé koruny o přibližně 3m zaměřený na symetrizaci koruny (včetně odlehčení poškozené větve směřující nad sochu)
- zdravotní řez
- tvarovací řez za účelem oddálení větví od stavby kostela na vzdálenost minimálně 1,5m.

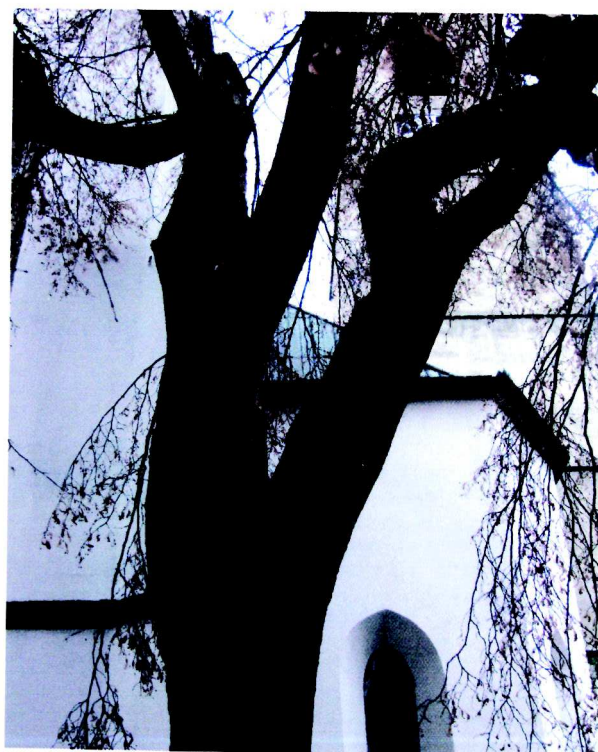
Lípa č. 2 – kmen a kosterní větve

Kmen nejeví známky vážnějších defektů, které by měly vliv na stabilitu stromu. Směrem ke kostelu je patrný zesílený kořenový náběh. Takto strom tzv. reakčním dřevem zřejmě reaguje na náklon koruny. V důsledku zbytnění přilehlých kořenů se v těchto místech mírně nadzvedává terén.
